CENTRALE SOLAIRE

Fréjus

RAPPORT D'INTERVENTION

Configuration de la communication sur les GT30

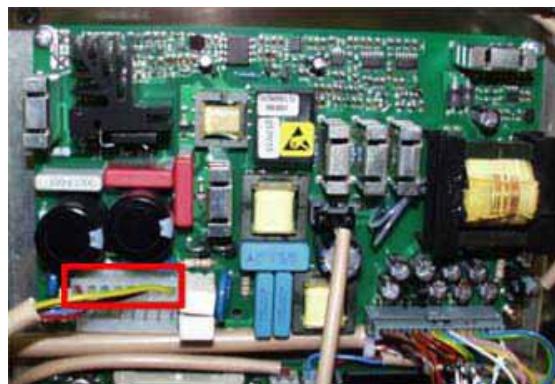
Figure 2 : Avant

- Sur la carte B74, le connecteur X2 est passé en X5

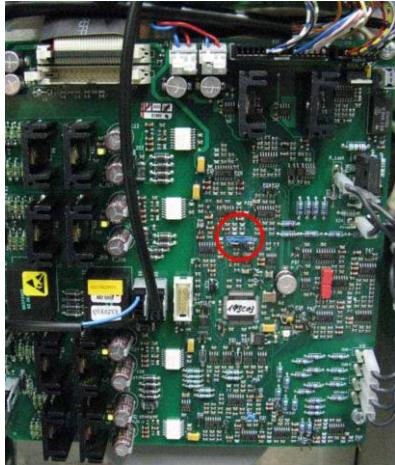
- Ouverture du Cavalier S1.

- Le câble de communication est à brancher de la manière suivante : (inversion des entre 2 et 3 par rapport aux anciens GT30)
 - o Le fil sur la **broche n°2** du contacteur SUB D9 est à brancher sur la **borne RX** de la passerelle,
 - o Le fil sur la **broche n°3** du contacteur SUB D9 est à brancher sur la **borne TX** de la passerelle,
 - o Le fil sur la **broche n°5** du contacteur SUB D9 est à brancher sur **borne Gnd** de la passerelle.
